АКТ ОБСЛЕДОВАНИЯ
объекта социальной инфраструктуры
К ПАСПОРТУ ДОСТУПНОСТИ ОСИ
N 01-04-2026

1.1. Наименование (вид) объекта __муниципальное автономное учреждение дополнительного образования «Детско-юношеский центр»
1.2. Адрес объекта ___392024, г. Тамбов, ул. Цветочная, д.6/20_____

ПАСПОРТ ДОСТУПНОСТИ
объекта социальной инфраструктуры (ОСИ)
N 1-2026

Приложение № 1
к Акту обследования ОСИ к паспорту доступности ОСИ
№ 01-04-2026 от 19,04,2026 г.

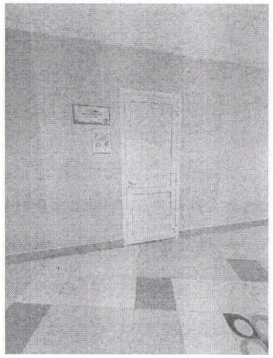
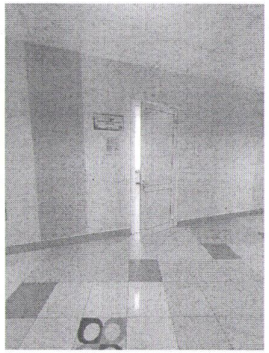
Фото4.2  Фото 4.3

№ п/п	Наименование функционально-планировочного элемента	Наличие элемента			Выявленные нарушения и замечания		Работы по адаптации объектов	
		есть/ нет	№ на плане	№ фото	Содержание	Значимо для инвалида (категория)	Содержание	Виды работ
4.1	**Кабинетная форма обслуживания**	есть		 Фото 4.1	Отсутствуют тактильные информационные таблички о назначении помещений на стене рядом с дверью.	С	Установить у дверей со стороны ручки информационные таблички о назначении помещений (выполненные рельефно графическим и рельефно точечным способом), расположенные на высоте от 1,2 до 1,6 м от уровня пола и на расстоянии 0,1–0,5 м от края двери (п. 6.5.1, 6.5.9, 6.3.6 СП 59.13330.2020)	Организационные мероприятия.

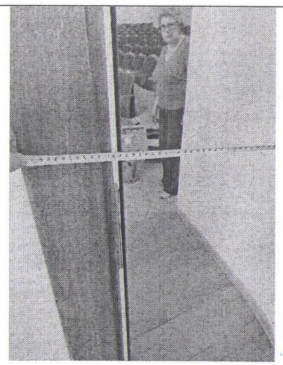
Фото4.7

Фото 4.8  Фото 4.9  Фото 4.10 	Ширина дверных проемов 0,68м, 0.83м, не соответствует нормам.	К,О	Обеспечить ширину дверных проемов (в свету): - не менее 0,9 м при реконструкции, -не менее 0,8 м в случае если дверные проёмы находятся в несущих конструкциях (п. 6.1.5 СП 59. 13330.2020)	Капитальный ремонт.

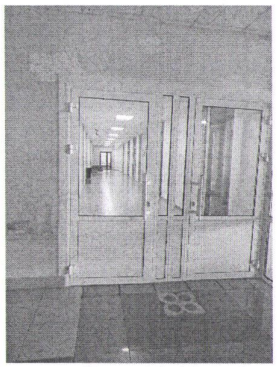
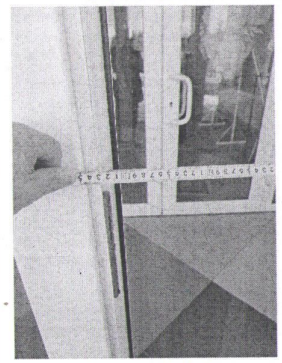
Фото 4.11  Фото 4.12  Фото 4.13  Фото 4.14 	На прозрачных полотнах дверей и ограждениях (перегородках) Отсутствует контрастную маркировка.	К,О,С,Г,У	На прозрачных полотнах дверей и ограждениях (перегородках) следует предусматривать яркую контрастную маркировку в форме прямоугольника высотой не менее 0,1 м и шириной не менее 0,2 м или в форме круга диаметром от 0,1 до 0,2 м. Расположение контрастной маркировки предусматривается на двух уровнях: 0,9- 1,0 м и 1,3-1,4 м. (п. 6.1.6 СП 59.13330.2020)  Схема размещения контрастной маркировки на прозрачных полотнах дверей/стен	Организационные мероприятия.
